# Análisis ergonómico del puesto de trabajo de un rectificador de discos y tambores en una pyme del Área Metropolitana de Guadalajara

Maestría en Ergonomía, Universidad de Guadalajara

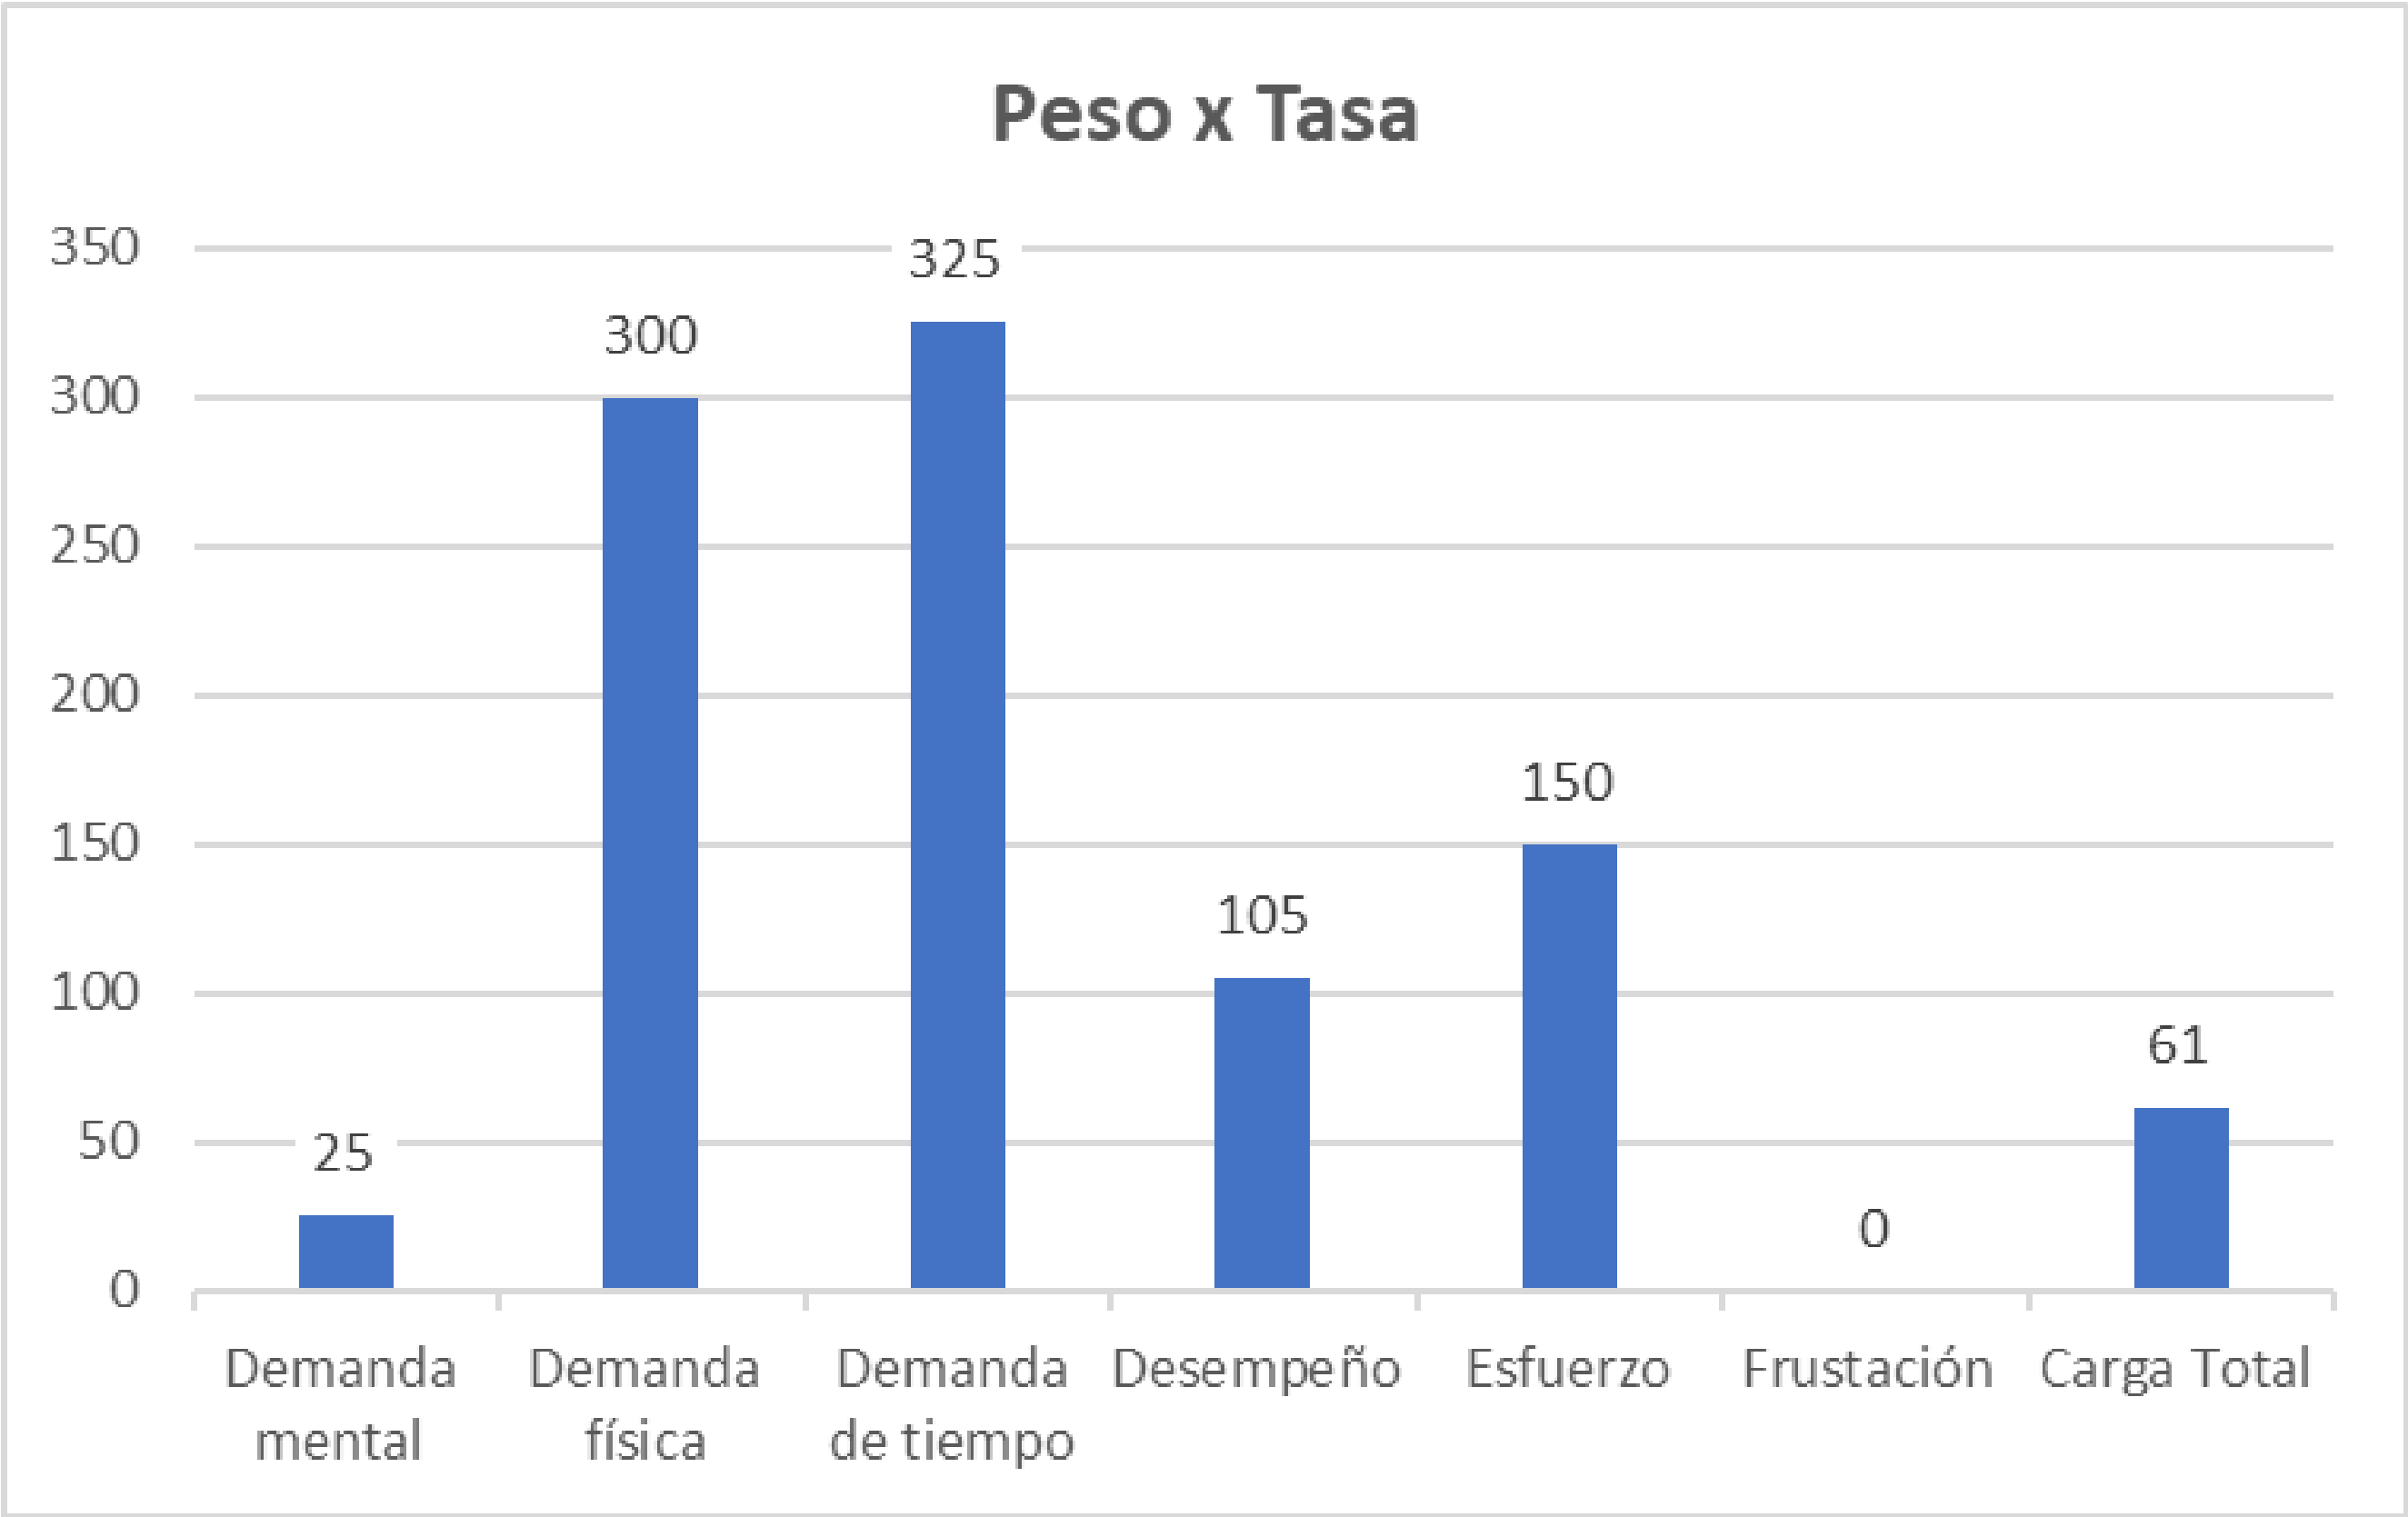
## Resultados obtenidos por el método NASA-TLX

Los métodos OWAS y RULA identificaron un riesgo predominante en la subactividad “tomar el disco”, debido a la flexión del tronco requerida para manipular la pieza, relacionada con las características del almacenamiento. El HTA permitió complementar los resultados del NASA TLX, cuyos valores más elevados correspondieron a las dimensiones de demanda física y demanda temporal.
